# An Investigation of Thrust Bearing Temperature Rise in Unit 2 Koto Panjang Hydropower Plant

Muhammad Fadhlurrahman 'Arif Muttaqien<sup>1</sup>, Frans Boyce Patiharauw<sup>2</sup>, and Dedy Masnur<sup>1,\*</sup>

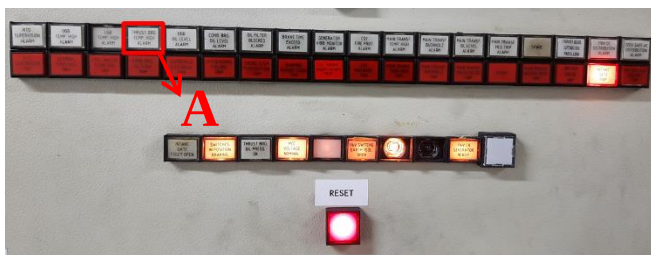
Kenaikan temperatur *thrust bearing* unit 2 terjadi pada tanggal 6 Juli 2023 pada pukul 00.00 yang diindikasikan dengan menyalnya lampu tanda peringatan (A) (Gambar 1). Unit dihentikan operasinya pada pukul 09.00 untuk dilakukan pengecekan temperatur *thrust bearing*.

Gambar 1 Alarm lokal unit 2 ULPLTA Koto Panjang

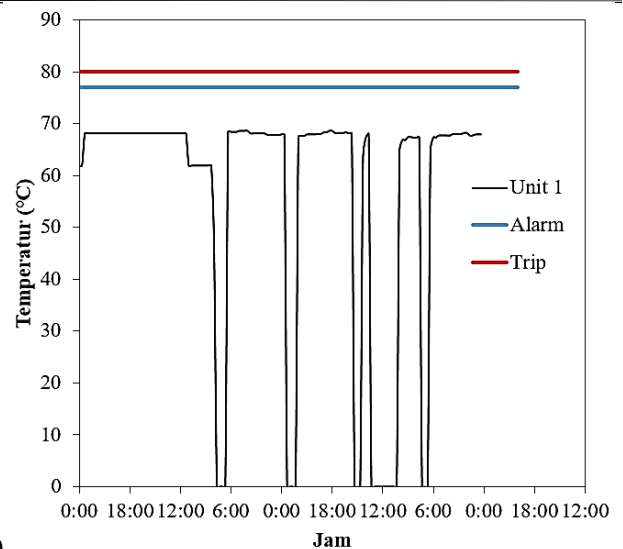
Gambar 2 menunjukkan data pengamatan temperatur *thrust bearing* unit 1 dan unit 2 selama 3 hari. *Thrust bearing* pada unit 1 beroperasi dengan normal selama masa pengamatan dengan temperatur tertingginya yaitu 68 °C (Gambar 2a). *Thrust bearing* unit 2 beroperasi dengan temperatur diatas temperatur *alarm* (77 °C).

Gambar 2 Temperatur *Thrust Bearing* (a) Unit 1, (b) Unit 2

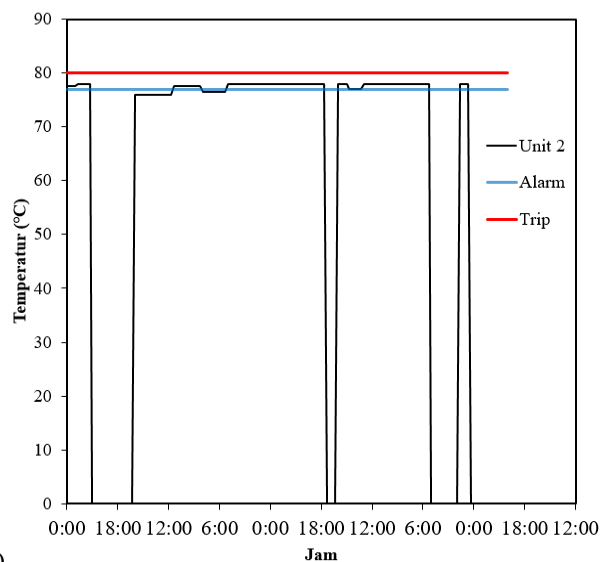
(b)

*Thrust bearing* unit 2 berdasarkan kriteria batas temperatur mengalami kondisi tidak normal karena temperatur sering melewati batas *alarm* selama 3 hari tersebut (Gambar 2b). Investigasi perlu dilakukan untuk mengetahui penyebab kenaikan temperatur ini.

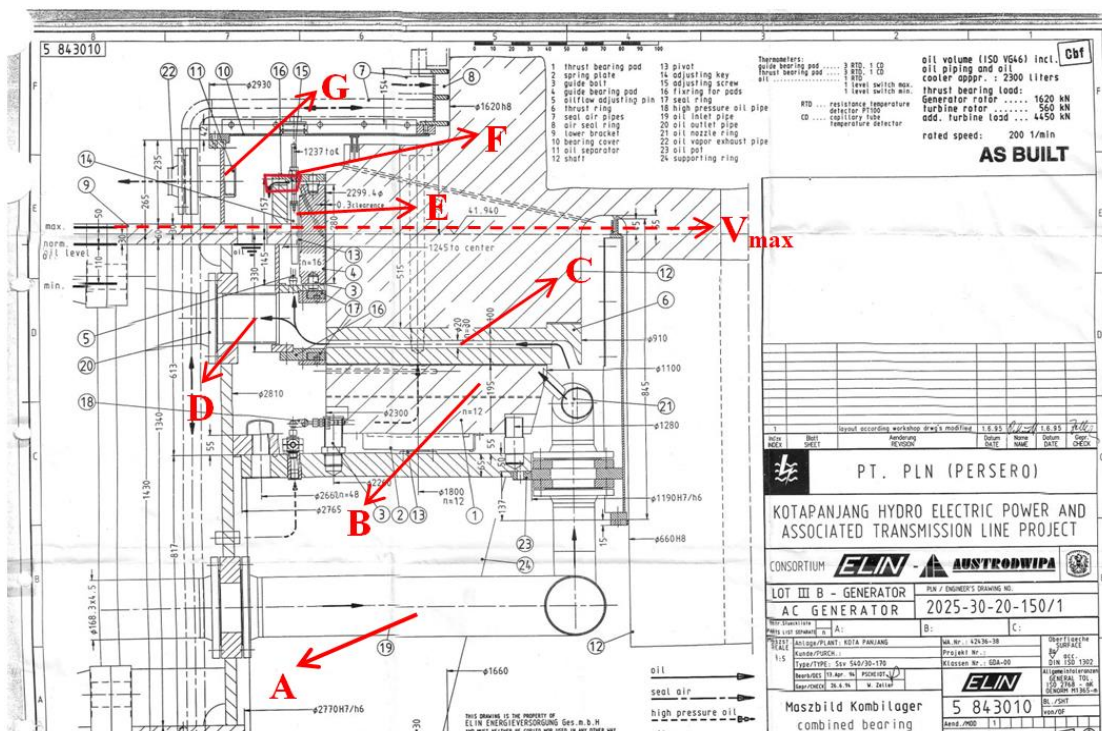
1120-1280 l/min, maka sistem akan menambahkan oli ke sistem sirkulasi pelumas. Sistem sirkulasi pelumas memiliki *oil level* (ketinggian oli) maksimum, normal, dan minimum yaitu 1430 mm; 1340 mm; dan 1230 mm atau 43,17 m<sup>3</sup>; 40,45 m<sup>3</sup>; dan 37,13 m<sup>3</sup> ditunjukkan pada  $V_{max}$  (Gambar 4).

Gambar 4 Desain Sirkulasi Pelumas

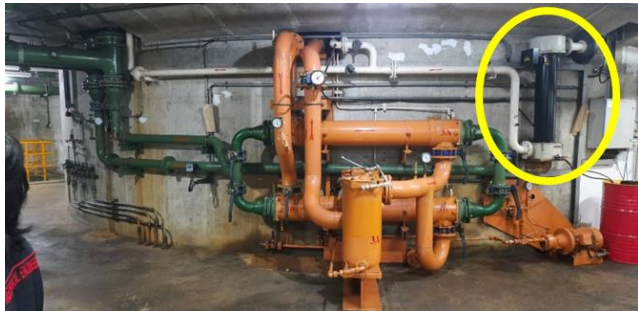
Unit pembangkit sering mengalami kebocoran oli di *oil vapor discharge pipe* (Gambar 5), sehingga *flow rate* oli menjadi rendah sebelum peringatan tingginya temperatur *thrust bearing* menyala. Kebocoran oli pada pembangkit karena sistem otomasi pembangkit akan terus menambahkan oli secara otomatis ketika *flow rate* oli dibawah standar PLTA yaitu 1120-1280 l/min (Gambar 6). Penambahan ini

Gambar 5 Oil Vapor Discharge Pipe

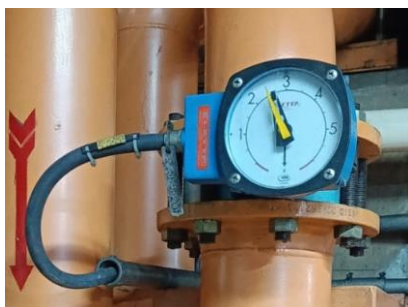
Gambar 6 Flow Rate Oli

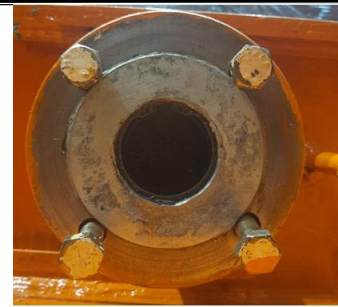
mengakibatkan volume oli pada sistem sirkulasi pelumas melebihi batas volume yang diizinkan yaitu  $43,17 \text{ m}^3$  dan oli meluap. Tim HAR PLTA Koto Panjang mengatasi sementara masalah tersebut dengan cara menutup *oil vapor exhaust pipe* (Gambar 7).

Penutupan jalur pembuangan uap oli mengganggu sirkulasi pelumas *thrust bearing* yang mengakibatkan pendinginan pelumas tidak optimal. Oli merupakan fluida yang bekerja sebagai pelumas dan pendingin. Oli mengalami kontak langsung dengan elemen mesin bergerak atau berputar sehingga oli mengalami gesekan yang mengakibatkan peningkatan temperatur yang semakin lama akan mengubah fasa oli dari cair menjadi gas. Oli berubah fasa menjadi uap ketika mengalami tekanan 1000-3000 psig (6,89-20,68 MPa) dan terpapar temperatur  $135^\circ\text{F}$  ( $57,22^\circ\text{C}$ ) [9], [10]. Uap oli ini akan menumpuk di sistem sirkulasi karena saluran pembuangan uap oli telah ditutup. Oli dan uap oli memiliki perbedaan massa jenis yang mengakibatkan pembentukan dua daerah pada sistem sirkulasi, uap oli cenderung memenuhi daerah yang lebih tinggi karena massa jenisnya yang lebih kecil, dan oli memenuhi daerah yang lebih rendah. Pembentukan perbedaan fasa ini mengakibatkan berkurangnya volume oli yang berperan sebagai pelumas dan pendingin sehingga terjadi gangguan pada sistem sirkulasi pelumas.

Gambar 7 Oil Vapor Exhaust Pipe

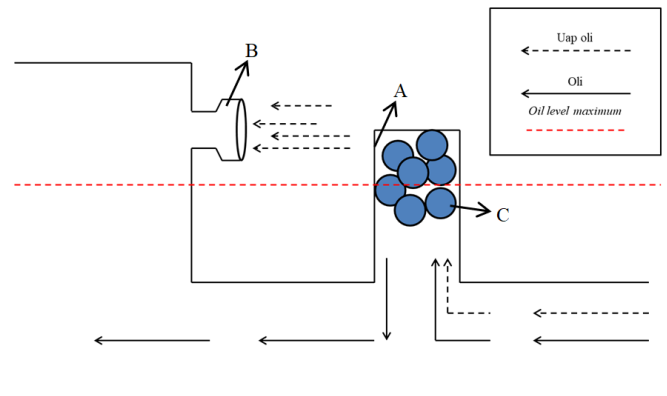
Gambar 8 Ilustrasi Sistem Sirkulasi Pelumas *Thrust Bearing*

Gambar 8 menunjukkan ilustrasi sistem sirkulasi pelumas *thrust bearing* yang tidak normal dimana oli yang seharusnya mengalir dari *adjusting key* (E) (Gambar 3) menuju parit (A) tidak dapat mengalir karena paritnya tidak ada. Parit berfungsi untuk mengeluarkan oli yang mengalir ke atas dan mengeluarkan uap oli menuju *oil exhaust pipe* (B). Tidak adanya parit ini, maka uap oli akan terjebak seperti pada C yang membentuk daerah vakum dan tidak tersalurkan kepada *oil exhaust pipe* (B) untuk dikeluarkan. Uap oli yang terjebak ini semakin lama akan semakin bertekanan sehingga aliran sirkulasi oli terganggu. Sistem sirkulasi oli *thrust bearing* diputuskan untuk dimodifikasi dengan menambahkan saluran (Gambar 10).

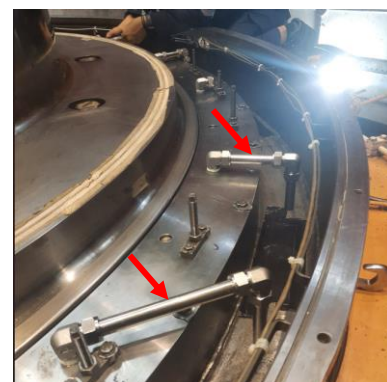
Gambar 9 Modifikasi Sistem Sirkulasi Pelumas

Modifikasi sistem sirkulasi pelumas dilakukan dengan mengubah desain awal yaitu dengan penambahan pipa pada *fixring for pad* untuk jalur keluar oli (Gambar 9).

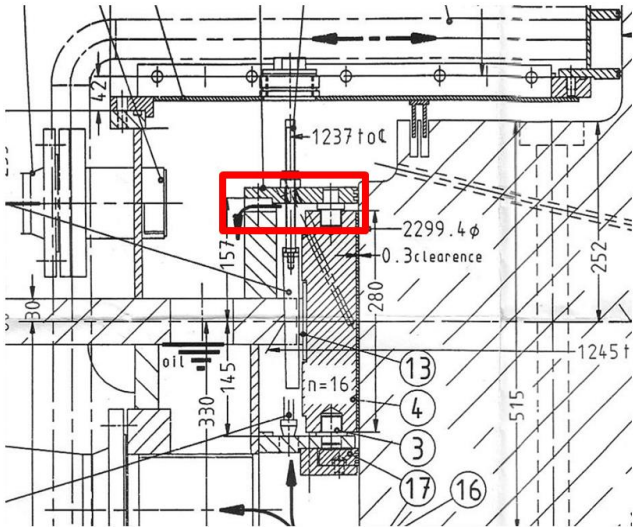
Gambar 10 Desain *Combined Bearing Layout*

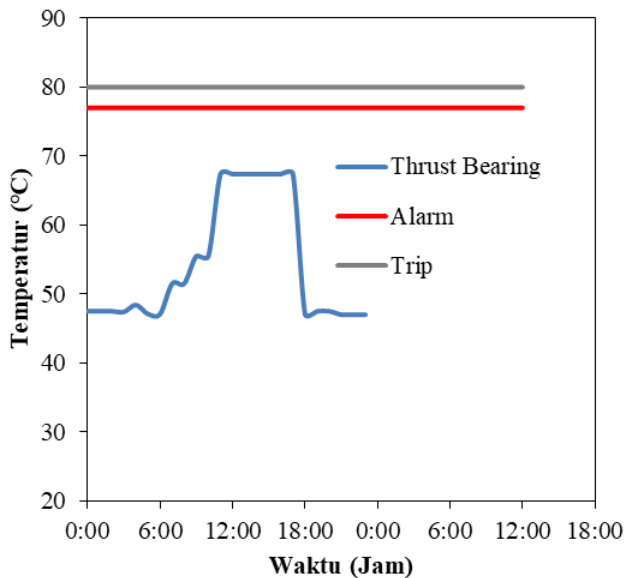
*Flowrate* oli dan Temperatur *thrust bearing* unit 2 Unit Layanan PLTA Koto Panjang kembali normal setelah dilakukan modifikasi sistem sirkulasi pelumas (Gambar 11 dan Gambar 12). Jadi, dari pengamatan yang telah dilakukan dapat disimpulkan bahwa dengan memodifikasi sistem sirkulasi pelumas *thrust bearing* dapat menormalkan kembali temperatur *thrust bearing*.

Gambar 12 Temperatur *Thrust Bearing* Setelah Modifikasi
