# Analysis of Corrosion on Flow Line Pipe LR 038 Gathering Station PT. Pertamina Hulu Rokan Zone 1 Lirik Field

Duta Rahmadiza<sup>1</sup>, Yusuf Qomaruddin Tamami<sup>2</sup>, Dedy Masnur<sup>3\*</sup>

<sup>1</sup>Universitas Riau. Pekanbaru, Indonesia

<sup>2</sup> PT. Pertamina Hulu Rokan, Indragiri Hulu, Riau, Indonesia

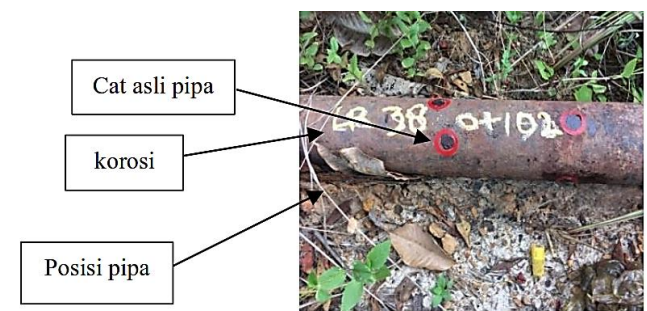
a.

Pipa pada (Gambar 1a) terlihat mengalami perubahan warna secara keseluruhan, dengan kondisi pipa yang berada di atas tanah. Pada pipa LR 38 0+302 (Gambar 1b) mengalami hal yang sama namun perubahan warna tidak terjadi secara keseluruhan. Pipa LR 0+133 (Gambar 1c) mengalami korosi yang cukup parah dengan adanya retak di permukaan pipa, pengurangan ketebalan pada pipa, warna pipa yang hitam kecoklatan, permukaannya yang kasar dan peletakkan pipa menggunakan *pipe support*. Pengamatan lingkungan pipa menunjukkan pipa berada di lingkungan tanah liat. pH tanah liat tergolong asam berkisar 4,5 hingga 6,5, dengan suhu lapangan yang bervariasi 23°C hingga 34°C.

Pada pengamatan visual yang dilakukan terlihat kondisi beberapa pipa menunjukkan terjadinya korosi. Kondisi permukaan pipa (Gambar 1a dan Gambar 1b) menunjukkan terjadinya *uniform corrosion* (korosi merata), ini ditandai seperti pembentukan karat pada pipa tersebut, dan tekstur kasar tidak merata hal ini disebabkan reaksi elektrokimia antara logam dan lingkungan sekitarnya, dimana pada area tersebut air atau kelembaban dalam udara dapat mempercepat reaksi elektrokimia yang terlibat dalam korosi.

Salah satu cara untuk mencegah korosi eksternal adalah dengan melakukan pengecatan ulang pada pipa. Selain itu, melapisi permukaan logam dengan pelapis pelindung seperti cat anti korosi atau pelapis epoksi dapat membantu melindungi logam dari kontak langsung dengan elemen lingkungan yang dapat menyebabkan korosi. Pemilihan logam yang tahan terhadap korosi juga merupakan langkah penting. Logam seperti *stainless steel* atau aluminium yang dilapisi dapat mengurangi risiko *metal loss* pada pipa. Inspeksi rutin dan pemeliharaan terhadap struktur logam juga diperlukan untuk mendeteksi dini tanda-tanda korosi

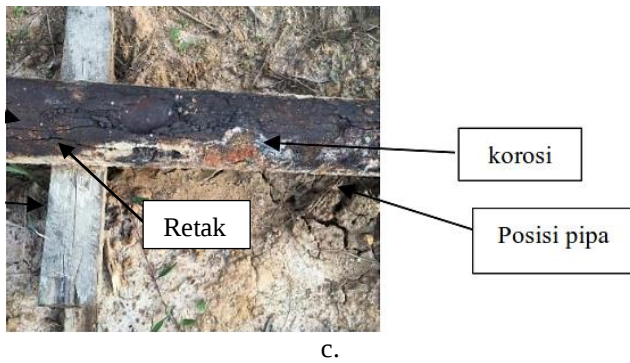
Gambar 1 Temuan korosi pada jalur pipa: a. Pipa LR 38 0+102, b. Pipa LR 38 0+302, c. Pipa LR 38 0+133

Pipa pada (Gambar 1c) menunjukkan pengurangan ketebalan dinding bagian luar pipa, perubahan bentuk permukaan, perubahan warna pada bagian penipisan dinding pipa, serta adanya retak pada bagian pipa. Ini disebut dengan *metal loss*, secara sederhana, merujuk pada kehilangan material logam dari pipa tersebut. Ini bisa terjadi karena korosi eksternal yang disebabkan faktor lingkungan. Korosi menyebabkan *metal loss* karena logam bereaksi dengan oksigen, air, atau zat lain dalam lingkungan. Permukaan terkorosi secara visual terlihat pada bentuk permukaan pipa yang menyebabkan pipa tidak rata dan warna permukaan pipa berbeda dibandingkan permukaan pipa yang tidak terkorosi. Logam yang terkubur dalam tanah atau terendam dalam air tanah juga dapat mengalami korosi.

Pemeliharaan melibatkan beberapa langkah penting. Pengecatan rutin dengan cat anti-korosi harus dilakukan untuk melindungi pipa dari elemen lingkungan, sementara pelapisan epoksi atau bahan pelindung lainnya meningkatkan ketahanan terhadap korosi. Pipa yang menunjukkan kerusakan parah perlu segera diperbaiki atau diganti.
